**REQUERIMENTO Nº:
0270/2025**

Referência: Requerimento nº 270/2025

Assunto: Resposta ao requerimento nº 270/2025

RELATÓRIO FOTOGRÁFICO

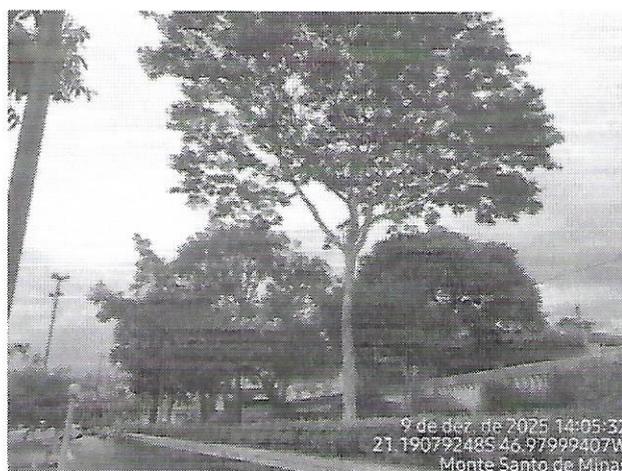
Figura 2. Árvores lado direito da Gruta.

Priorizando o solicitado no requerimento, as árvores próximas à gruta foram examinadas e não foram identificados indivíduos com tronco oco e/ou raízes expostas e/ou outros fatores que evidenciem risco, conforme pode ser visto nas fotos presentes no relatório fotográfico.
